县道123线武连镇经正兴乡至开封镇段
改建工程

水土保持监测季度报告

(2022年度第1季度)

编制单位：四川良测检测技术有限公司

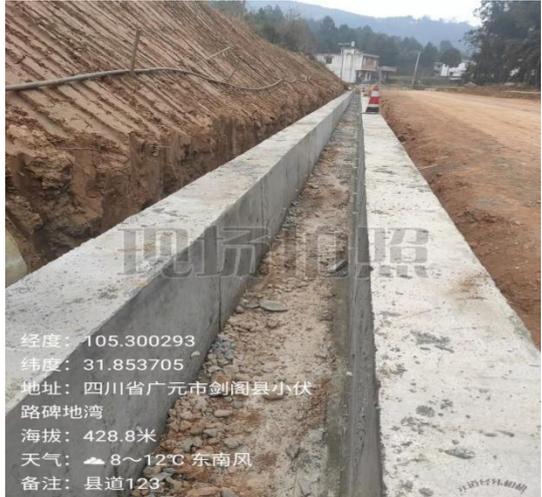
<p>经度: 105.300293 纬度: 31.853705 地址: 四川省广元市剑阁县小伏 路碑地湾 海拔: 428.8米 天气: 8~12°C 东南风 备注: 县道123</p>

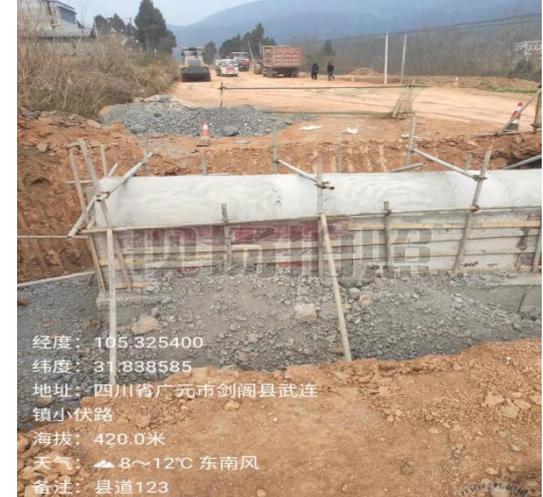
<p>经度: 105.325400 纬度: 31.838585 地址: 四川省广元市剑阁县武连 镇小伏路 海拔: 420.0米 天气: 8~12°C 东南风 备注: 县道123</p>
<p>路基砼边沟</p>	<p>涵洞建设</p>

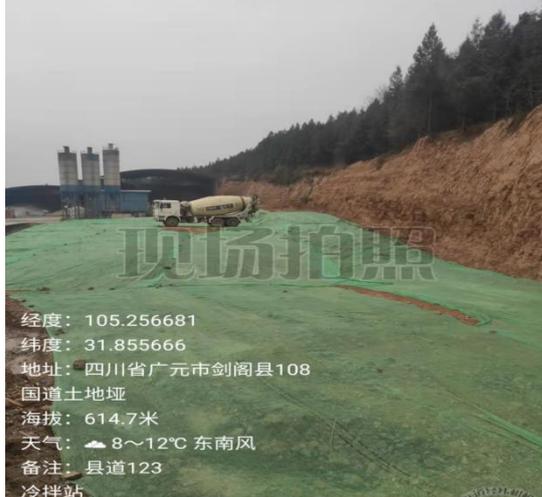
<p>经度: 105.256681 纬度: 31.855666 地址: 四川省广元市剑阁县108 国道土地埡 海拔: 614.7米 天气: 8~12°C 东南风 备注: 县道123 冷拌站</p>

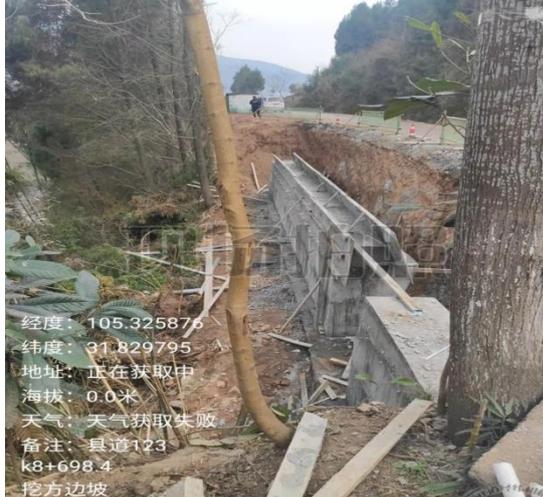
<p>经度: 105.325876 纬度: 31.829795 地址: 正在获取中 海拔: 0.0米 天气: 天气获取失败 备注: 县道123 k8+698.4 挖方边坡</p>
<p>裸露土壤遮盖</p>	<p>路基挡土墙建设</p>
