国道 108 线严家湾嘉陵江大桥工程（望乡台大桥）

# 水土保持监测总结报告

监测单位：四川巨石强森生态环境工程有限公司

2019年1月

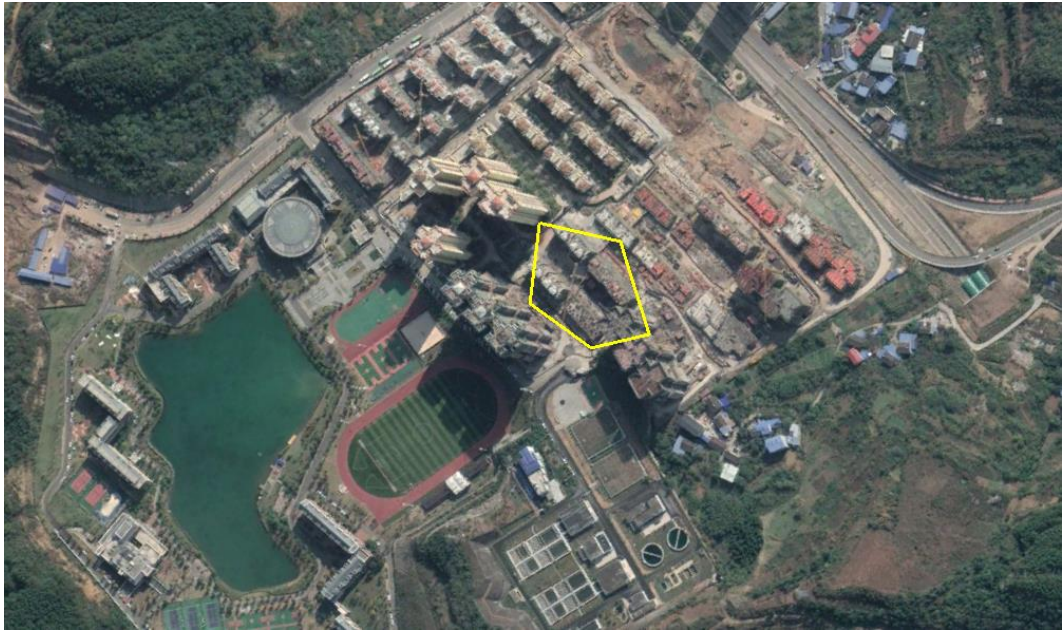
图 3-1 弃渣场现状

本项目共计弃渣 2.30 万 m<sup>3</sup>，设置一个弃渣场，根据建设前后卫星影像对比分析，弃渣场占地约 0.72hm<sup>2</sup>，位于东经 105° 50′ 30″，北纬 32° 27′ 37″，修建有挡渣墙，根据施工资料分析共修建浆砌石挡渣墙 470m。目前，弃渣场已被房地产项目所征用，相关水土保持措施已全部拆除。

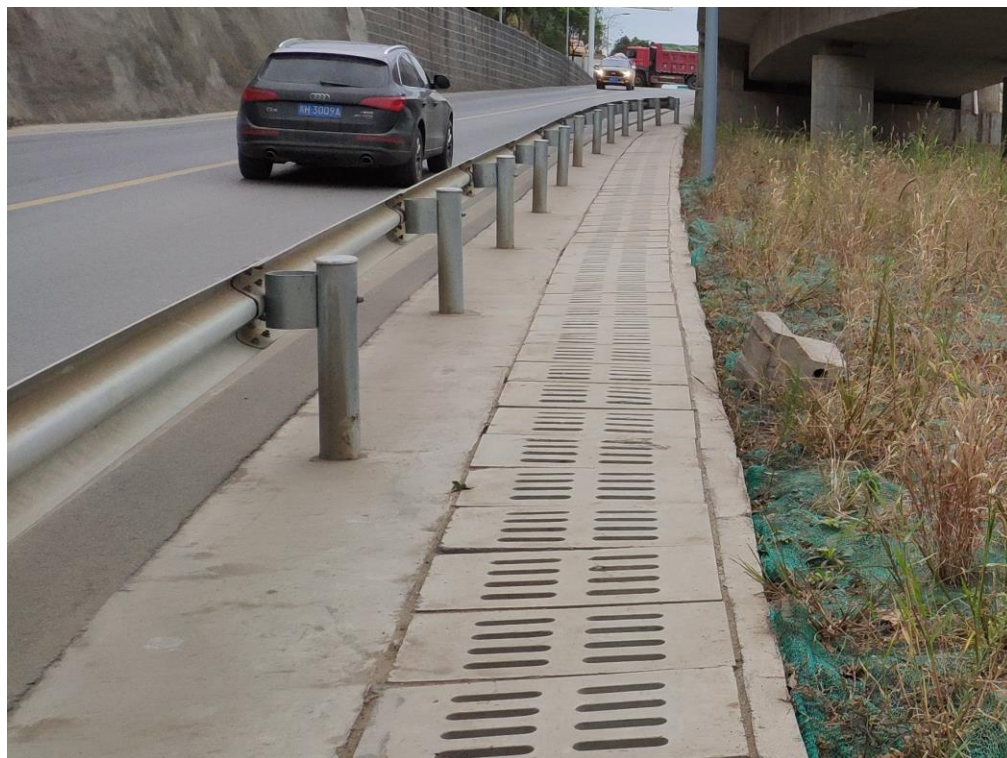
图 4-1 排水沟

通过现场查勘及收集的监理、设计、施工、计量支付审计等资料分析，桥梁工程区实施的水土保持工程措施为排水沟、框格梁护坡、表土剥离、绿化覆土和土地整治等。其中实施排水沟 2235m，框格梁护坡 103m<sup>3</sup>，表土剥离 1200m<sup>3</sup>，表土回覆 720m<sup>3</sup>，土地整治 0.24hm<sup>2</sup>。桥梁工程区水土保持工程措施实施时间为 2015 年 6 月~2015 年 7 月，其实施情况详见表 4-2。

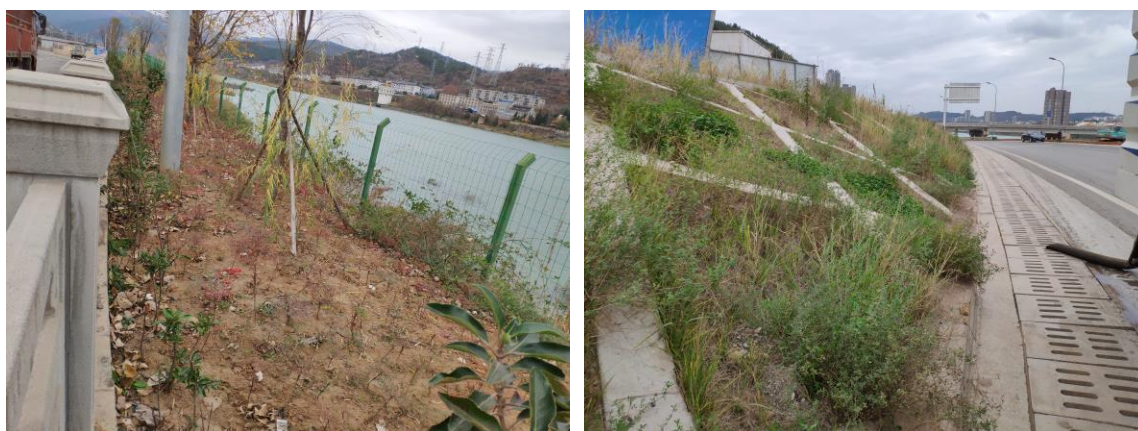
图 4-4 桥梁工程区植物措施现状

通过现场查勘及收集的监理、设计、施工等资料分析，桥梁工程区实施的水土保持植物措施主要为撒播植草、栽植灌木和栽植乔木。桥梁终点引道两侧花台栽植乔木（桂花）6 株，栽植灌木（迎春、红叶石楠）9375 株/125m<sup>2</sup>；匝道外侧框格梁内撒播植草 1492m<sup>2</sup>，改线道路外侧栽植灌木（红叶石楠）33000 株/440m<sup>2</sup>，栽植乔木（白杨、垂柳）20 株，撒播植草 320m<sup>2</sup>，实施时间为 2015 年 7 月，其实施情况详见表 4-4 所示。

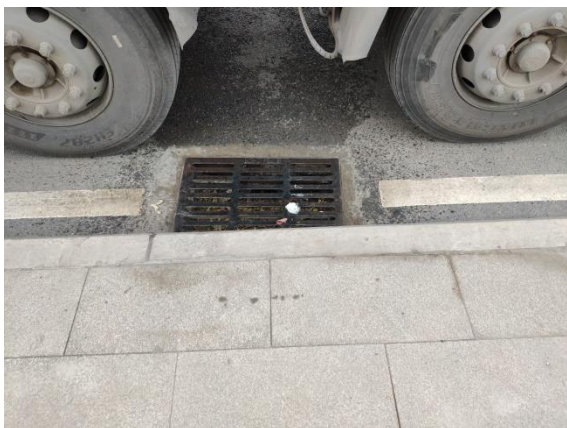
改线道路排水沟 1

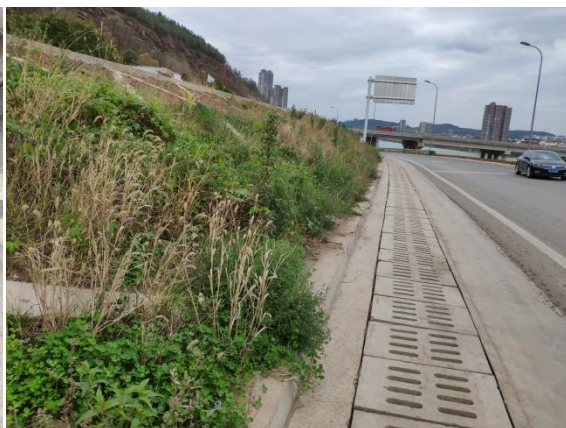
改线道路排水沟 2

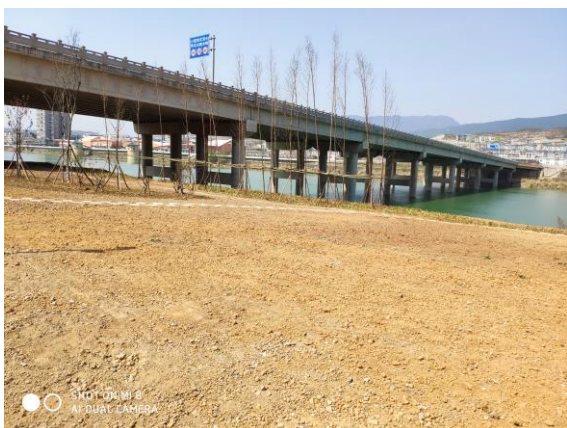
施工生产生活设施区土地整治

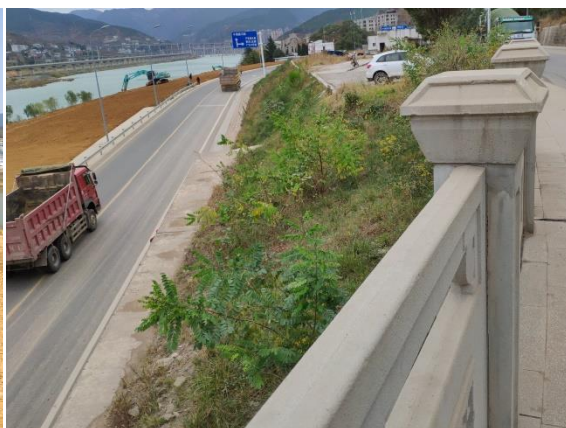
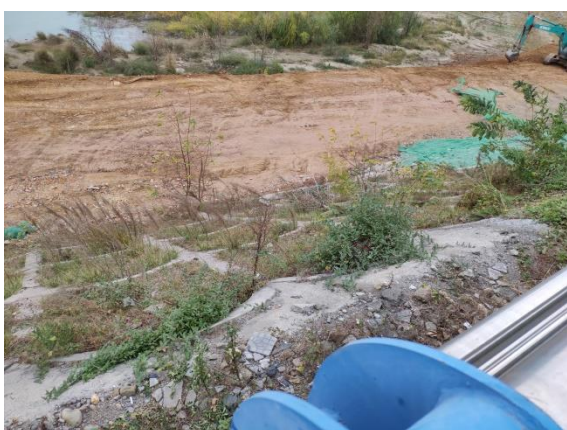
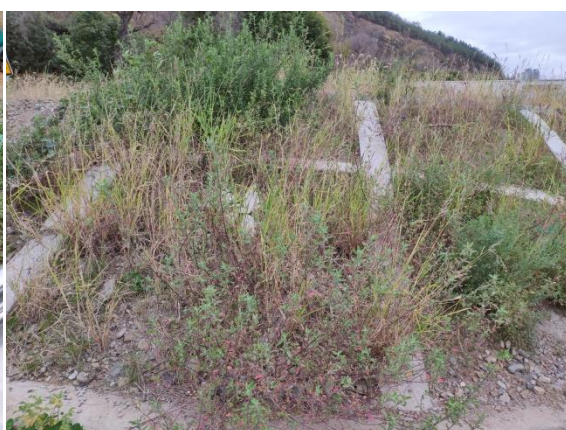
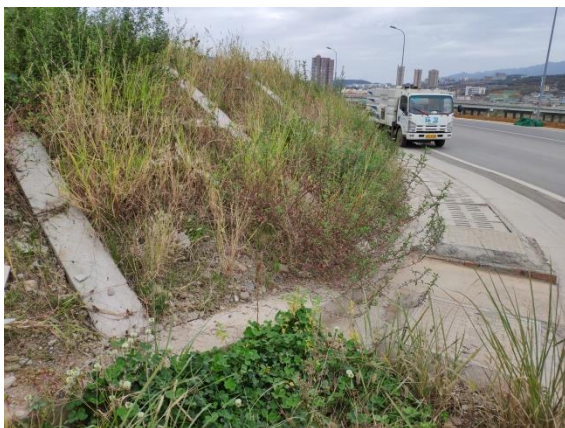
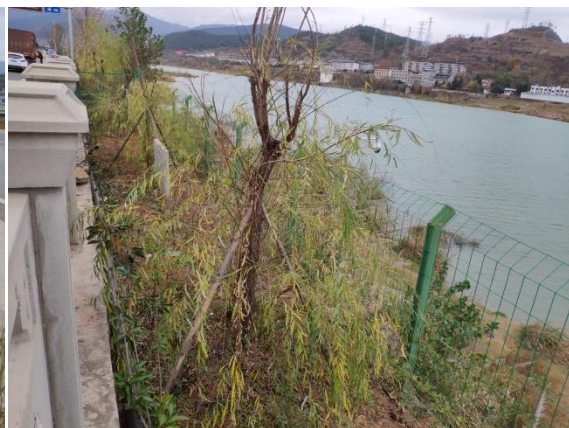
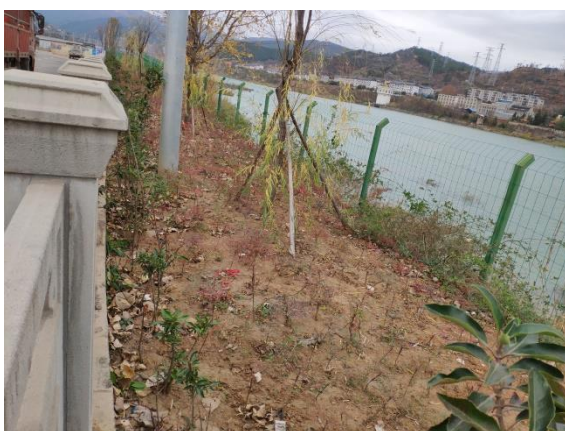
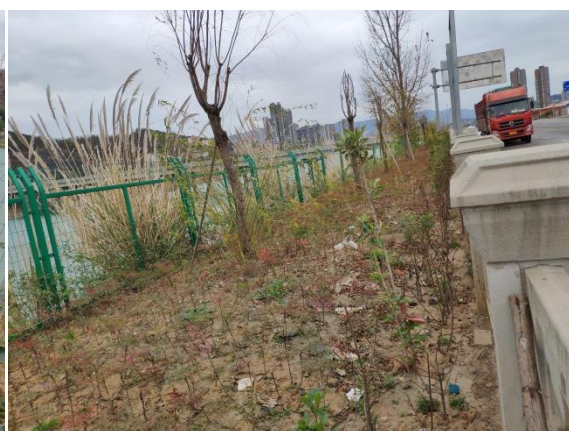
桥梁工程区绿化 1

桥梁工程区绿化 2

桥梁工程区绿化 3

桥梁工程区绿化 4

桥梁工程区绿化 5

桥梁工程区绿化 6

桥梁工程区绿化 7
