省道302线开封镇至马鸣乡段改建工程

# 水土保持监测季度报告

(2022年度第1季度)

编制单位：四川良测检测技术有限公司

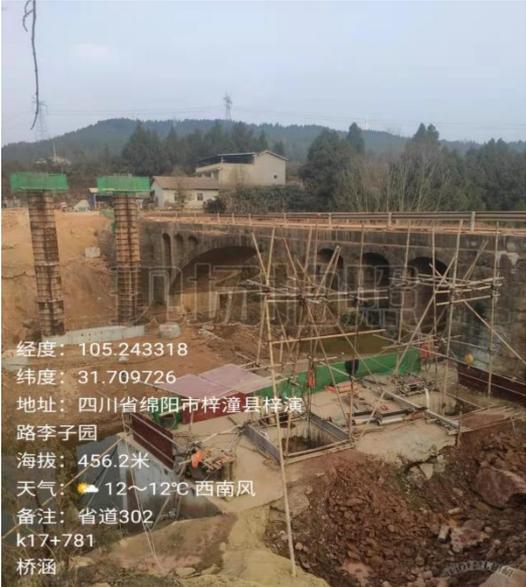
<p>经度: 105.243318            纬度: 31.709726            地址: 四川省绵阳市梓潼县梓潼路李子园            海拔: 456.2米            天气: 12~12°C 西南风            备注: 省道302 k17+781            桥涵</p>

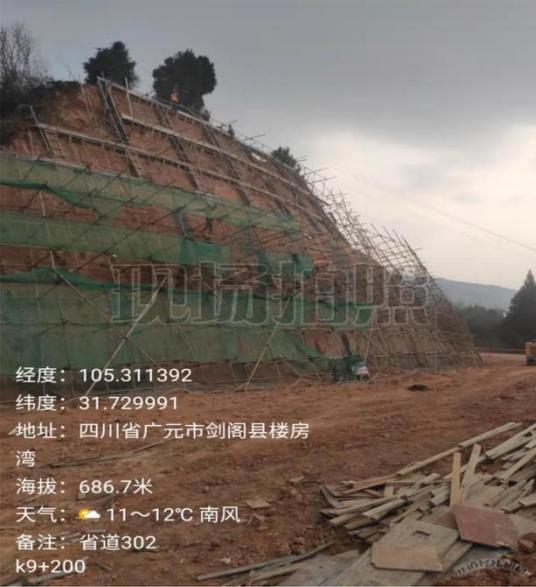
<p>经度: 105.311392            纬度: 31.729991            地址: 四川省广元市剑阁县楼房湾            海拔: 686.7米            天气: 11~12°C 南风            备注: 省道302 k9+200</p>
<p>桥梁建设</p>	<p>路基挖方边坡防护</p>

现场问题：路基挖方边坡未及时遮盖，临时排水设施不完善。

整改建议：对场地内回填土及边坡裸露土进行遮盖，现场弃土临时存放进行遮盖，设置完善的临时排水措施。

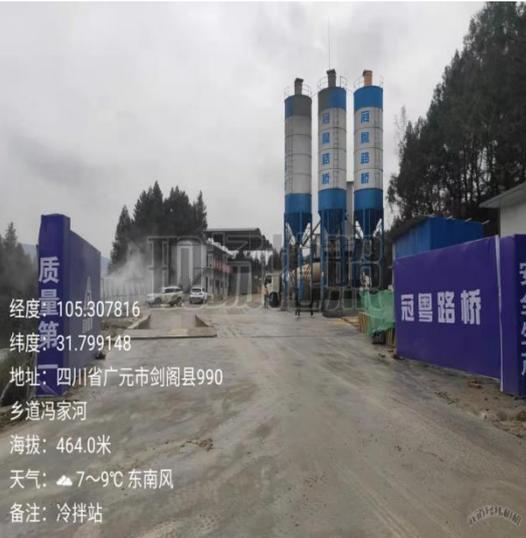
<p>经度: 105.307816            纬度: 31.799148            地址: 四川省广元市剑阁县990乡道冯家河            海拔: 464.0米            天气: 7~9°C 东南风            备注: 冷拌站</p>

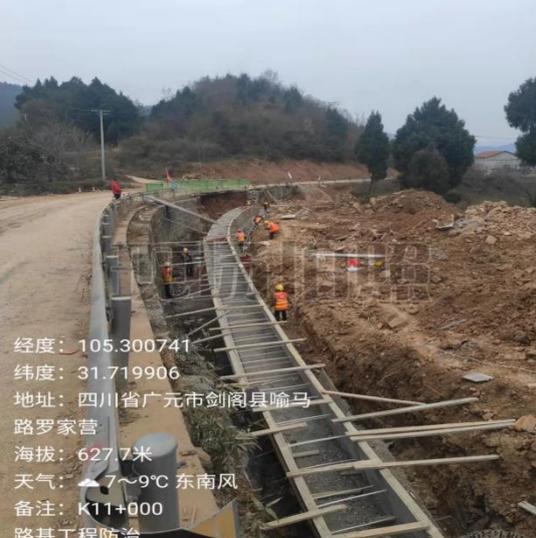
<p>经度: 105.300741            纬度: 31.719906            地址: 四川省广元市剑阁县喻马路罗家营            海拔: 627.7米            天气: 7~9°C 东南风            备注: K11+000            路基工程防治</p>
<p>施工生产区地面硬化</p>	<p>路基挡土墙建设</p>
